OPINIA O STANIE TECHNICZNYM OBIEKTU

Obiekt:	Magazyn olejów i smarów
Lokalizacja:	45-071 Opole, ul. Armii Krajowej, działka nr 63
Inwestor:	Miejski Zarząd Dróg w Opolu 45-573 Opole, Al. Przyjaźni 9
Autor:	inż. arch. Marek Rostecki

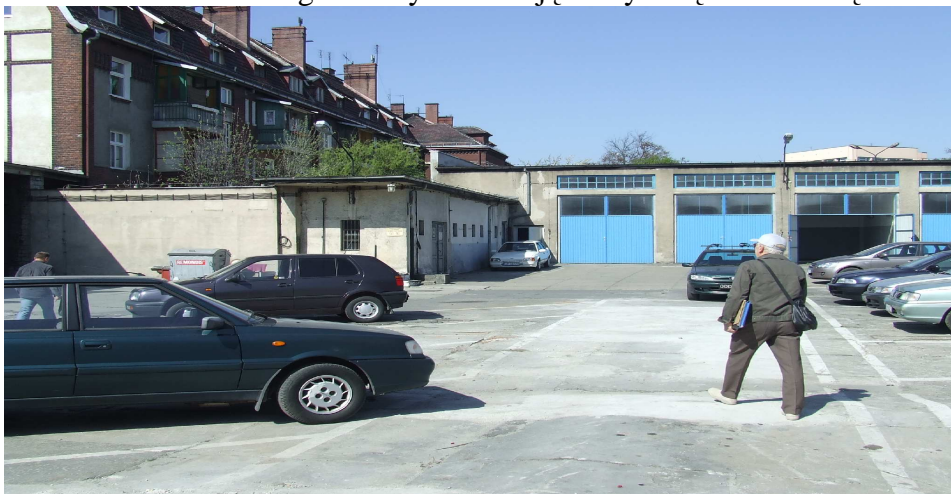
Widok na mur graniczny i elewację szczytową - zachodnią

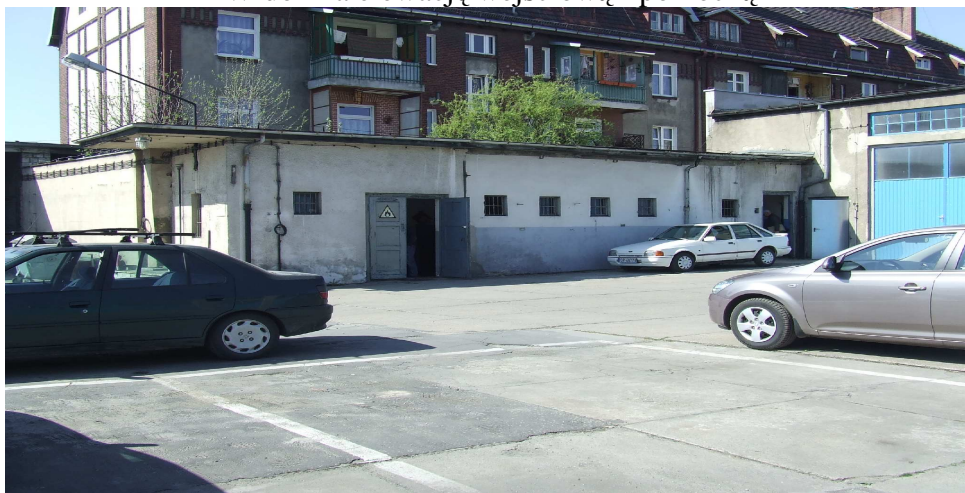
Widok na elewację wejściową - północną
