Nazwa obiektu i adres: **Remont nawierzchni chodników
ul. Karpackiej Opolu**

Opracowanie branżowe: **Projekt gospodarki drzewostanem**

Stadium dokumentacji: **Projekt wykonawczy**

OPIS DO INWENTARYZACJI ZIELENI + PROJEKT GOSPODARKI DRZEWOSTANEM

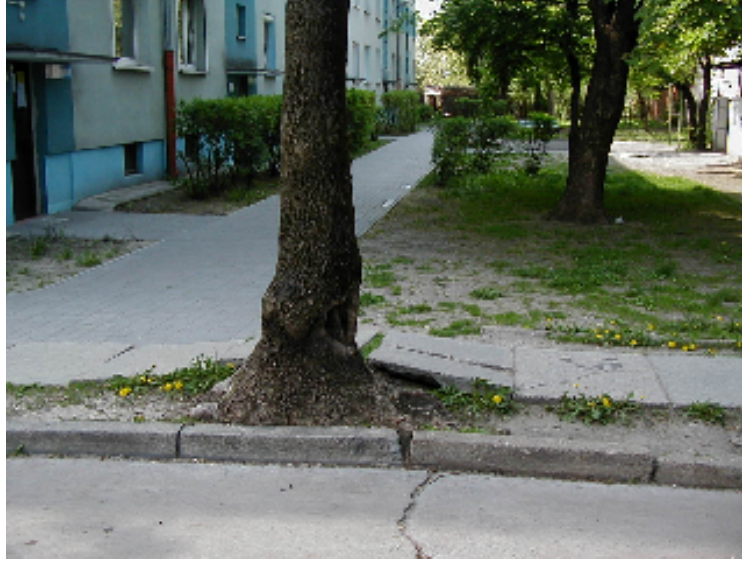
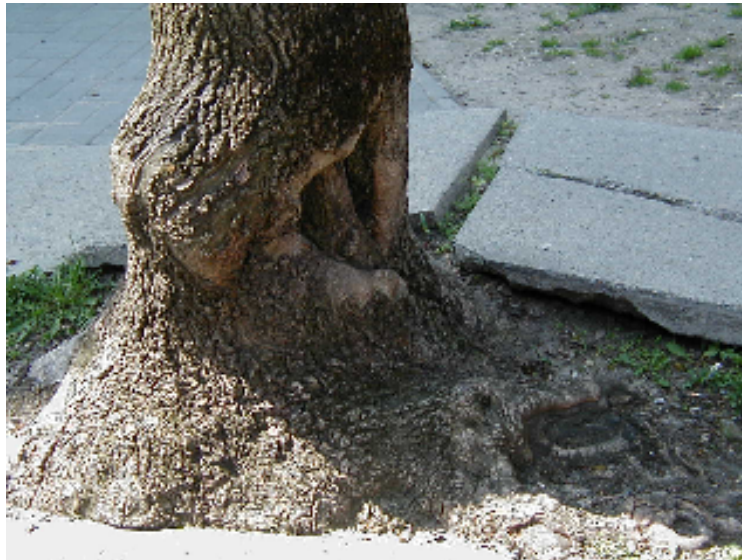
Jesion wyniosły nr 1

Lp.	Nazwa gatunkowa	obwód pierśnicy w cm	Ø korony w m	Wysokość w m	Uwagi
1	2	3	4	5	6
1	Jesion wyniosły	99	6	16	w odziomku rana z murszem 0,3×0,2 m. Napływy korzeniowe podnoszą chodnik. Po silnych cięciach redukcyjnych korony.
2	Tawuła	krzew	0,7	0,7	3 sztuki
3	Jesion wyniosły	92	4	15	Napływy korzeniowe podnoszą chodnik. Po silnych cięciach redukcyjnych korony.
4	Ligustr + Berberys	żyw.for.	1	1,7	
5	Jesion wyniosły	113	6	14	w odziomku ślady murszu wewnętrznego pnia, napływy korzeniowe podnoszą chodnik i krawężnik. Po silnych cięciach redukcyjnych korony.
6	Ligustr + głóg + irga + tawuła + klon	żyw.	0,7	1,2	na 5 m, słaby
7	Jesion wyniosły	102	6	14	Napływy korzeniowe podnoszą chodnik. Po silnych cięciach redukcyjnych korony.
8	Karagana + śnieguliczka	szpl.	1,5	1,5	
9	Berberys + Tawuła + śnieguliczka + głóg	krzew	0,8	1,4	9 sztuk, formowane
10	Jesion wyniosły	138	8	16	w odziomku drobne uszkodzenia pnia, napływy korzeniowe podnoszą powierzchnię chodnika. Po silnych cięciach redukcyjnych korony.

Nr inwent.	Nazwa gatunkowa	obwód pierśnicy w cm
1	2	3
1	Jesion wyniosły	99
3	Jesion wyniosły	92
5	Jesion wyniosły	113
7	Jesion wyniosły	102
10	Jesion wyniosły	138
11	Jesion wyniosły	113
12	Jesion wyniosły	116
31	Jesion wyniosły	133
32	Jesion wyniosły	72

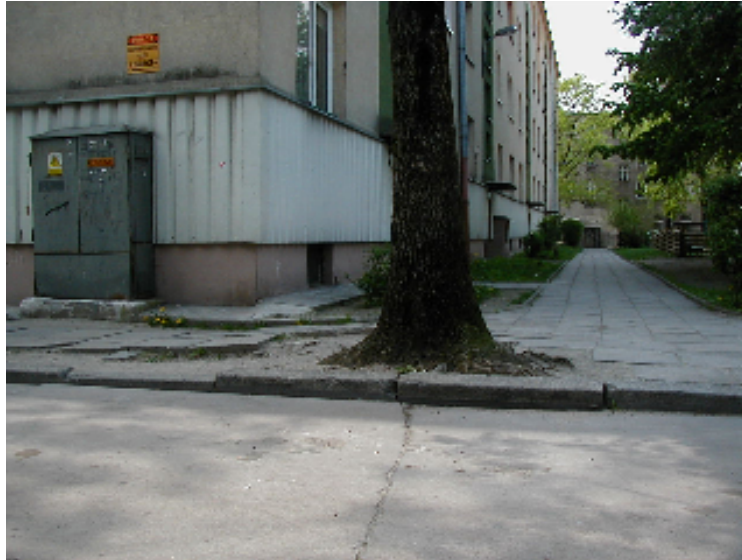
Jesion wyniosły nr 11

11	Jesion wyniosły	113	6	15	napływy korzeniowe podnoszą chodnik i krawężnik. Po silnych cięciach redukcyj nych korony.
12	Jesion wyniosły	116	7	15	silne napływy korzeniowe podnoszą chodnik i krawężnik. Po silnych cięciach redukcyjnych korony.
13	Lipa warszawska	74	5	8	nieznacznie podnosi chodnik.
14÷18	Głóg	5÷63	4÷5	6÷8	
19	Ligustr	żyw.	0,8	1,5	
20	Ligustr	żyw.	0,7	1,4÷1,6	
21	Ligustr	żyw.	0,8	1,6	
22	Głóg jednoszyjkowy	57	5	6

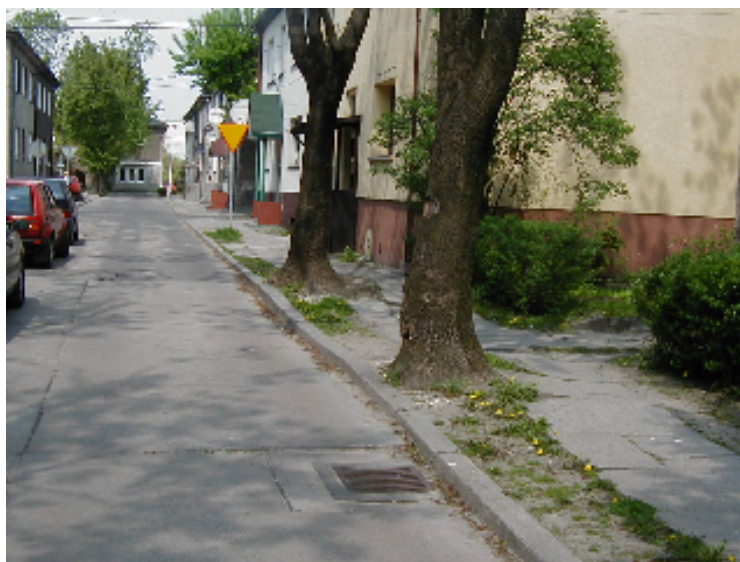
28	Ligustr	żyw	0,7	1,6	
29	Głóg jednoszyjkowy	52	5	7	
30	Ligustr	żyw.	0,7	1,2	
31	Jesion wyniosły	133	8	15	podnosi chodnik i krawężnik. Po silnych cięciach redukcyjnych korony.
32	Jesion wyniosły	72	5	7	bardzo silne napływy korzeniowe podnoszą chodnik i krawężnik. Po silnych cięciach redukcyjnych korony.
33	Ligustr	żyw.	0,7	1

Jesiony wyniosłe nr 31 i 32

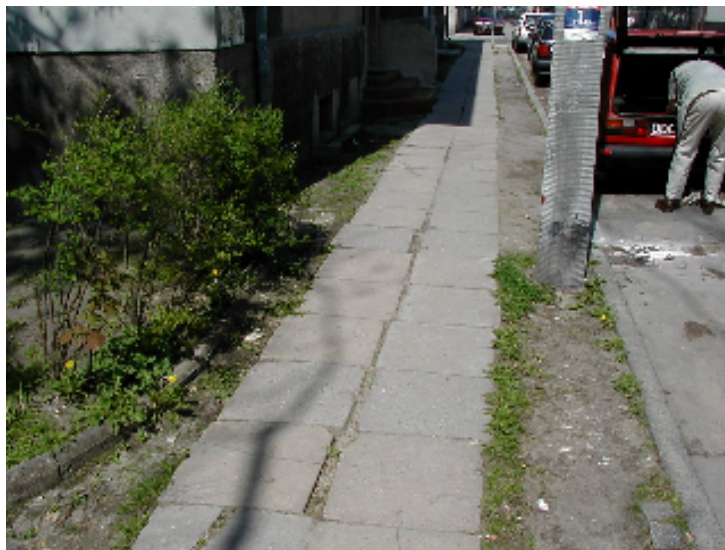
Oznaczone nr 2 krzewy tawuły przy bud nr 4

Nr inwent.	Skład gatunkowy	opis	Pow. rzutu koron w m ²
1	2	3	3
2	Śnieguliczka biała	szpaler z 3 szt krzewy o wys. 0,7i szer.0,7 m	1,5 m ²
4	Ligustr + berberys + irga	żywopłot formowany szer. 1 i wys.1,4 m.. z 6 sztuk krzewów	4m ²
6	Ligustr + głóg + irga + tawuła	szpaler przycinany z 7 sztuk krzewów o szer. koron 0,7 m i wys. 1,2 m	3,4 m ²
8	Karagana +śnieguliczka	szpaler z 3 szt krzewy o wys. 1,0 i szer.1,5m	3,0 m ²
9	Berberys+ Tawuła +śnieguliczka+głóg	luźny szpaler z 9 sztuk formowanych krzewów o szer. koron0,8 m i wys. 1,4 m	5,8 m ²

Rzeczowy zakres robót obejmuje wykopanie 28 sztuk krzewów z bryłą korzeniową o śred. 0,5 m i po przycięciu koron przesadzeniu na przyległe tereny zieleni

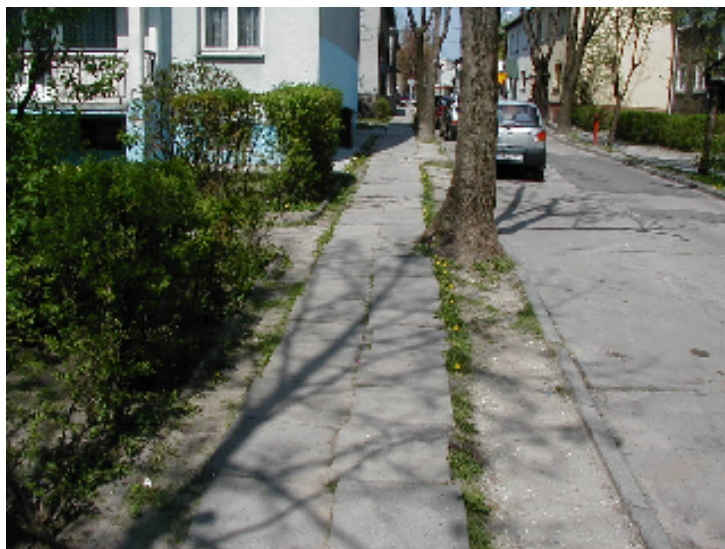
Oznaczone nr 4 i 6 wielogatunkowe pozostałości żywoplotu przyulicznego

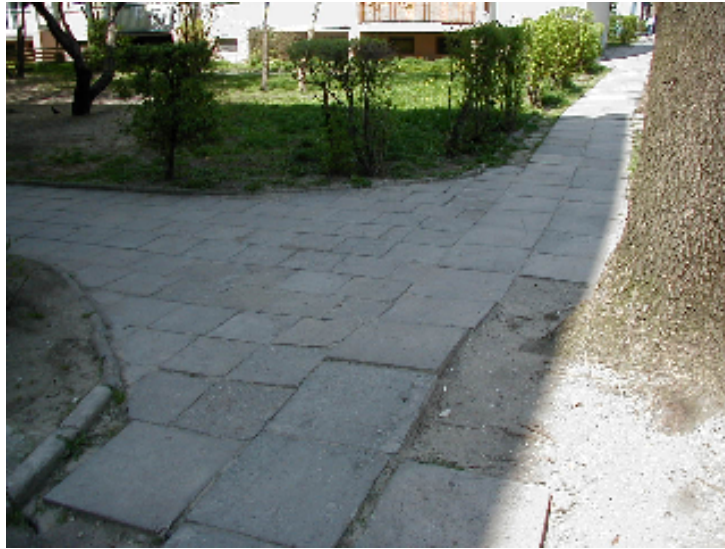
Oznaczone nr 8 i 9 wielogatunkowe pozostałości żywołotu przyulicznego
